## INFORME DE ENSAYO

CLIENTE: **DYNAMOBEL, S.A.**

**MATERIAL ENSAYADO: MAMPARA SERIE M82  
REF. «CB-1»**

**OBJETO DE LA PETICIÓN: RESISTENCIA A IMPACTO SEGÚN LA GUÍA DE DITE  
NÚM. 003 INTERNAL PARTITION SYSTEMS FOR USE AS NON-LOADBEARING WALLS. EDICIÓN  
1998 AMENDUM DICIEMBRE 2005, COMPLETADA CON LA NORMA ISO 7892:1998 VERTICAL  
BUILDING COMPONENTS - IMPACT RESISTANCE - IMPACT BODIES AND GENERAL TEST  
PROCEDURES**

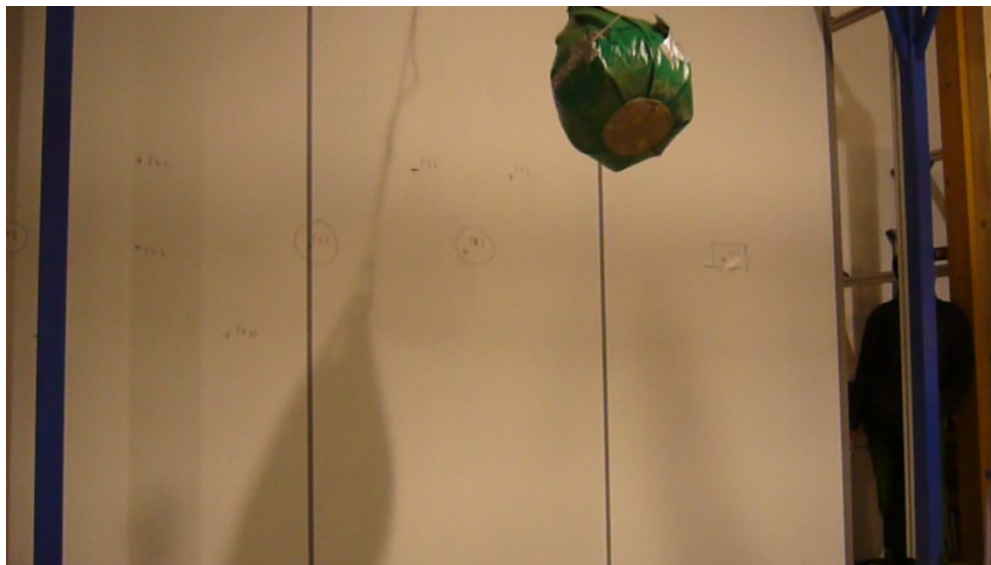
Serie 1: Se golpeó la pared entre montantes con tres golpes coincidentes en el mismo punto. No se aprecian daños de ningún tipo (perforaciones, roturas, fisuras, etc.).

La máxima deflexión durante el impacto fue de 52.1 mm. Tras el ensayo, se midió la deflexión residual 5 minutos después de los impactos. El valor de ésta fue de 0.34 mm.

Fig 2. Resistencia a daños funcionales producidos por el impacto de un cuerpo blando – saco 50 kg con  $H \leq 1.5$  m. Impacto entre montantes

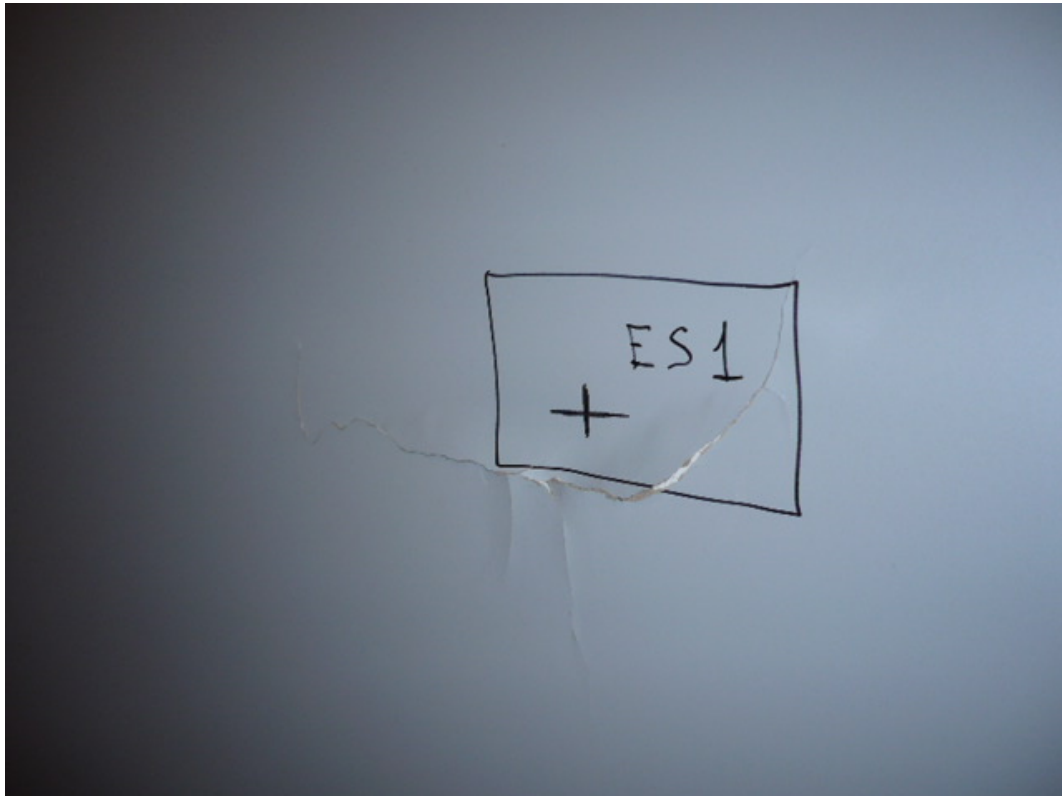
El impacto le produce una considerable grieta en el panel. (Figura 3)

Fig 3. Resistencia a daños estructurales producidos por el impacto de un cuerpo blando –  
saco 50 kg
