## INFORME DE ENSAYO

CLIENTE: **DYNAMOBEL, S.A.**

**MATERIAL ENSAYADO: MAMPARA SERIE M82  
REF. «CA-1»**

**OBJETO DE LA PETICIÓN: RESISTENCIA A IMPACTO SEGÚN LA GUÍA DE DITE  
NÚM. 003 INTERNAL PARTITION SYSTEMS FOR USE AS NON-LOADBEARING WALLS. EDICIÓN  
1998 AMENDUM DICIEMBRE 2005, COMPLETADA CON LA NORMA ISO 7892:1998 VERTICAL  
BUILDING COMPONENTS - IMPACT RESISTANCE - IMPACT BODIES AND GENERAL TEST  
PROCEDURES**

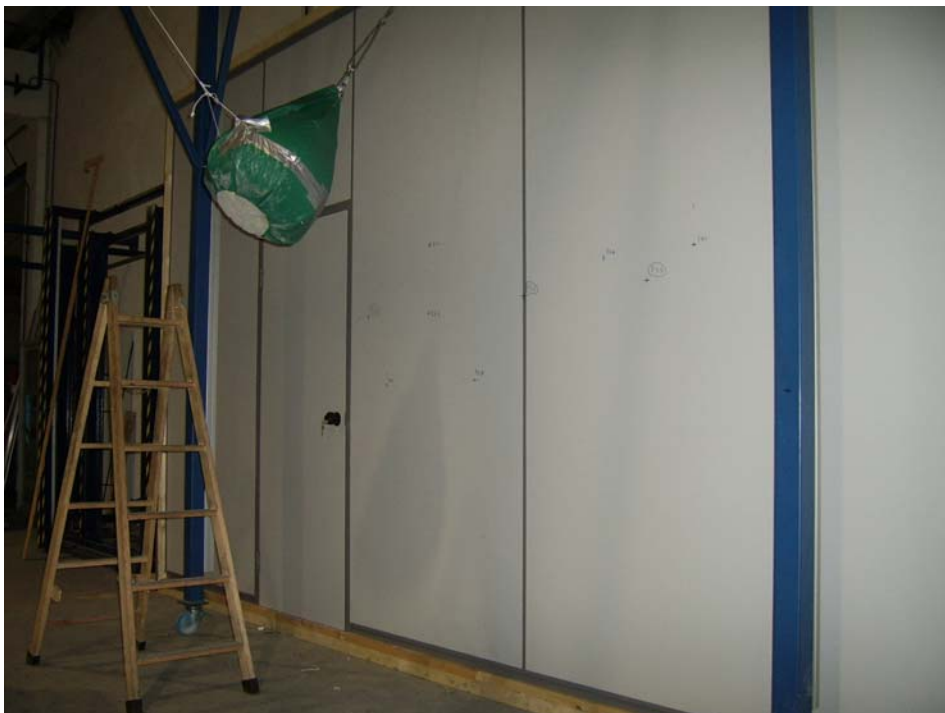
Serie 1: Se golpeó la pared entre montantes con tres golpes coincidentes en el mismo punto. No se aprecian daños de ningún tipo (perforaciones, roturas, fisuras, etc.)

Resistencia a daños funcionales producidos por el impacto de un cuerpo blando – saco 50 kg con  $H \leq 1.5$  m. Impacto entre montantes

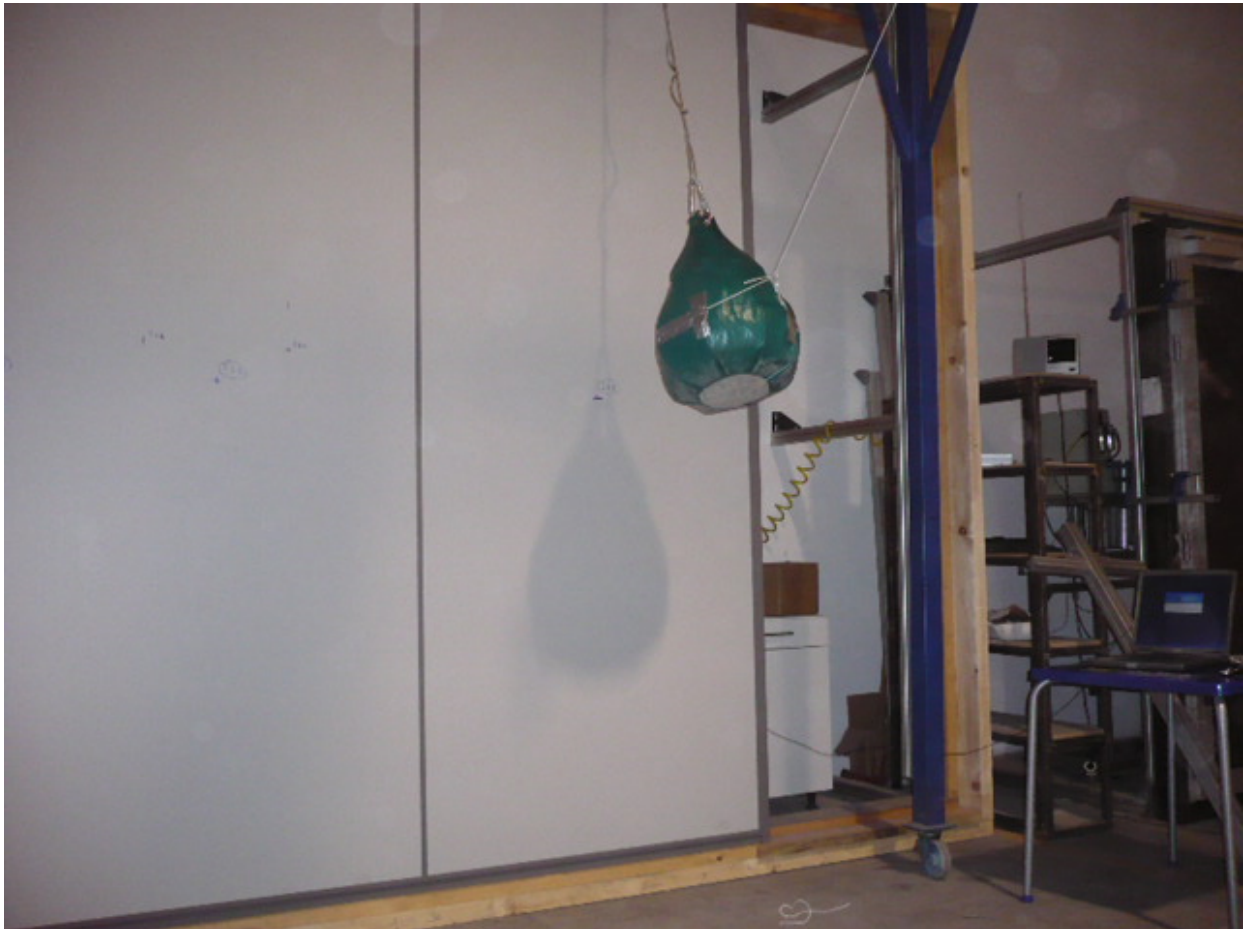
Tras el impacto, no se observan perforaciones ni daños de importancia.

Resistencia a daños estructurales producidos por el impacto de un cuerpo blando – saco  
50 kg
