**Nº informe: 21213. Hoja 1 de 15**

## INFORME DE ENSAYO

**MATERIAL ENSAYADO:** MAMPARA SERIE M92  
REF. «CC-1»

**OBJETO DE LA PETICIÓN:** RESISTENCIA A IMPACTO SEGÚN LA GUÍA DE DITE  
NÚM. 003 INTERNAL PARTITION SYSTEMS FOR USE AS NON-LOADBEARING WALLS. EDICIÓN  
1998 AMENDUM DICIEMBRE 2005, COMPLETADA CON LA NORMA ISO 7892:1998 VERTICAL  
BUILDING COMPONENTS - IMPACT RESISTANCE - IMPACT BODIES AND GENERAL TEST  
PROCEDURES

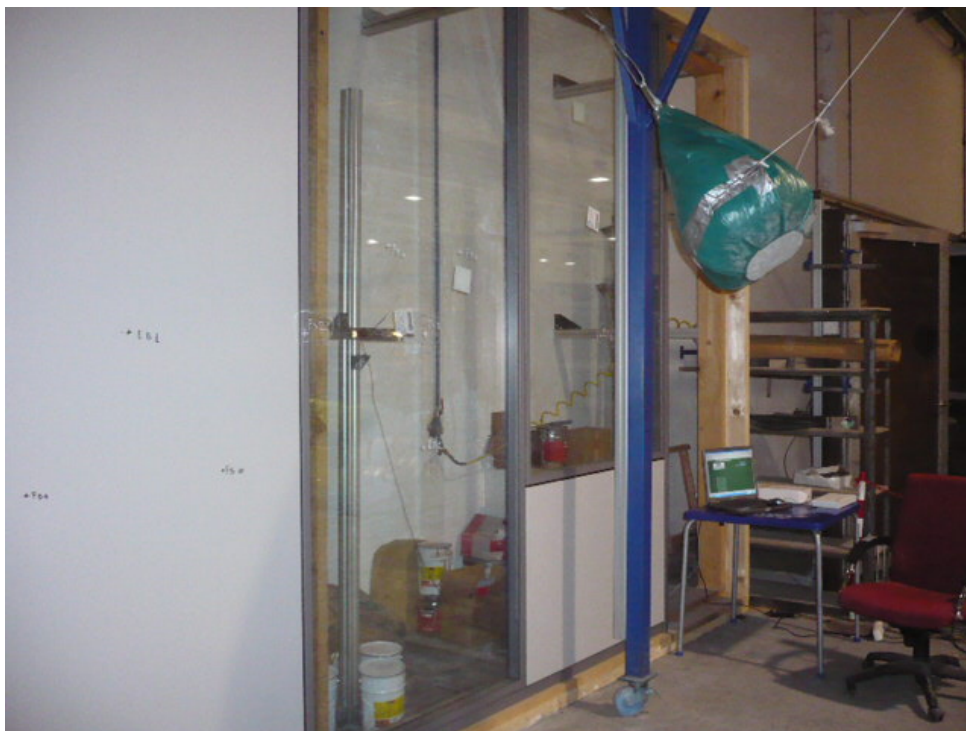
Serie 1: Se golpeó la pared entre montantes con tres golpes coincidentes en el mismo punto. No se aprecian daños de ningún tipo (perforaciones, roturas, fisuras, et.).

Fotografía 2: Resistencia a daños funcionales producidos por el impacto de un cuerpo blando – saco 50 kg con  $H \leq 1.5$  m. Impacto entre montantes

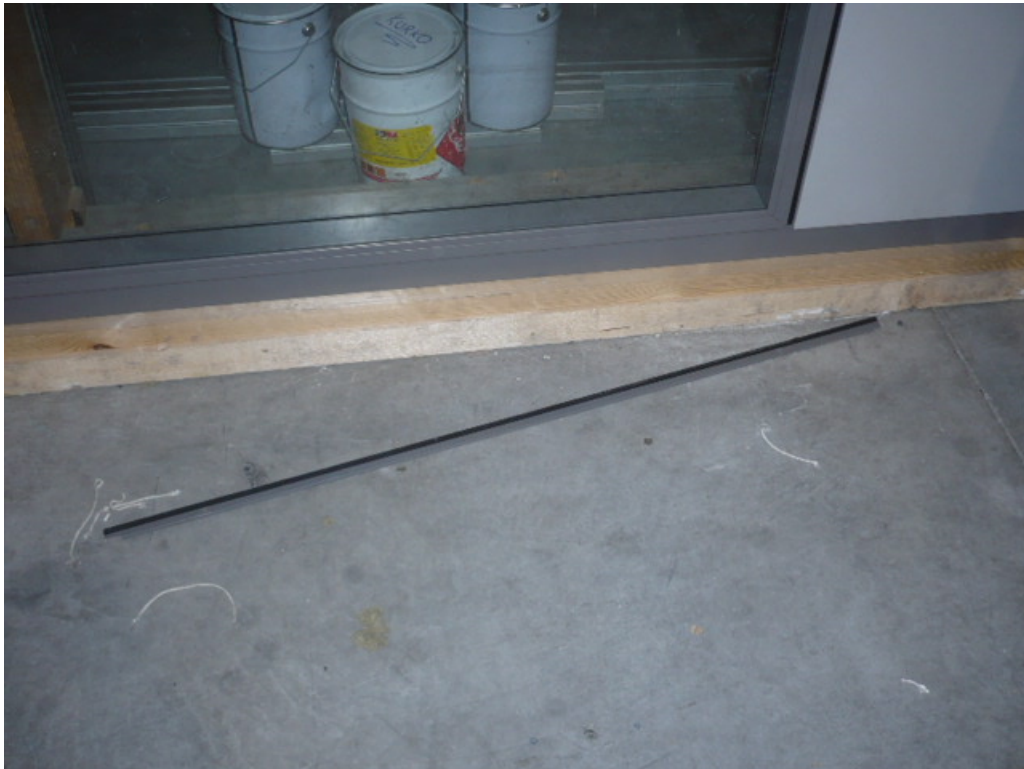
En el punto de impacto FS3 (tercera serie de impactos), en el 2º impacto se cae el junquillo superior frontal. En el tercer impacto se suelta el tornillo de atrás, el junquillo derecho se suelta (ver fotografía).

Fotografía 3: Caída del junquillo
