**Nº informe: 21411. Hoja 1 de 15**

## INFORME DE ENSAYO

**MATERIAL ENSAYADO:** MAMPARA SERIE M82 CRISTAL  
REF. «CD-3»

**OBJETO DE LA PETICIÓN:** RESISTENCIA A IMPACTO SEGÚN LA GUÍA DE DITE  
NÚM. 003 INTERNAL PARTITION SYSTEMS FOR USE AS NON-LOADBEARING WALLS. EDICIÓN  
1998 AMENDUM DICIEMBRE 2005, COMPLETADA CON LA NORMA ISO 7892:1998 VERTICAL  
BUILDING COMPONENTS - IMPACT RESISTANCE - IMPACT BODIES AND GENERAL TEST  
PROCEDURES

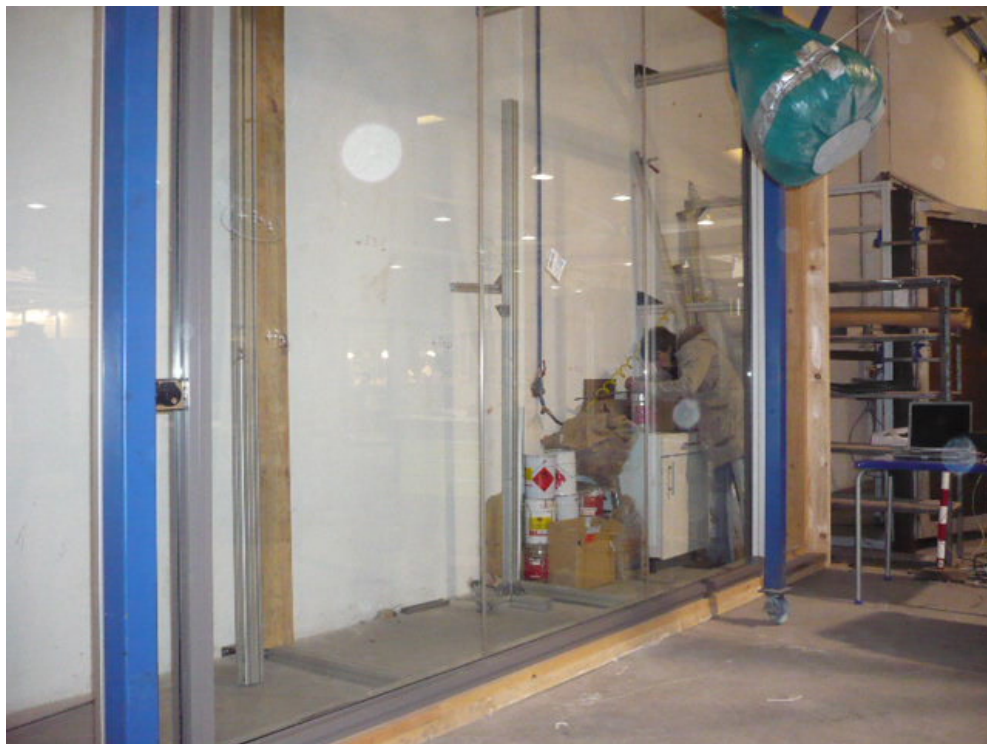
Serie 2: Se golpeó la pared entre montantes que limitan un módulo con tres golpes. En el primer impacto sale el junquillo lateral delantero.

Resistencia a daños funcionales producidos por el impacto de un cuerpo blando – saco 50 kg con  $H \leq 1.5$  m. Impacto entre montantes

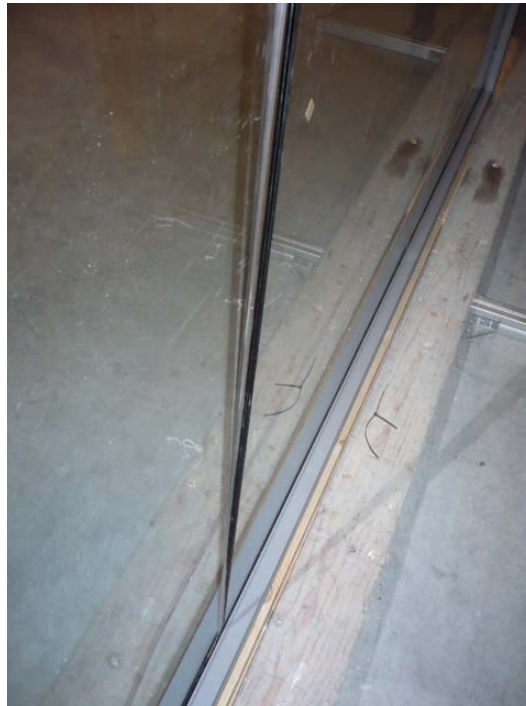
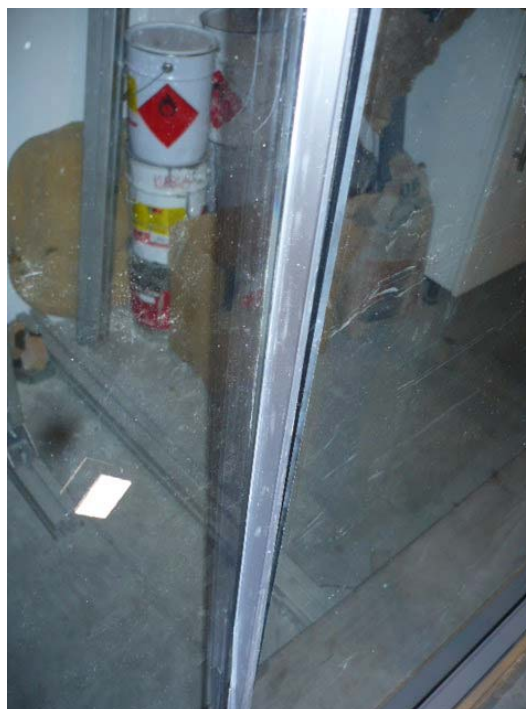
Serie 3: Se golpeó la pared coincidiendo con un montante existente entre módulos. En el segundo impacto el vidrio se sale por la junta en la parte central derecha. Y la junta de polimetacrilato queda muy torcida.

En el tercer impacto, la junta se rompe en una sección, pero el vidrio queda como en el segundo impacto (ver foto 3 y 4 en anexo).

Foto 3: Resistencia a daños funcionales producidos por el impacto de un cuerpo blando – saco 50 kg con  $H \leq 1.5$  m. Impacto en el montante existente entre módulos.

Foto 4: Resistencia a daños funcionales producidos por el impacto de un cuerpo blando – saco 50 kg con  $H \leq 1.5$  m.

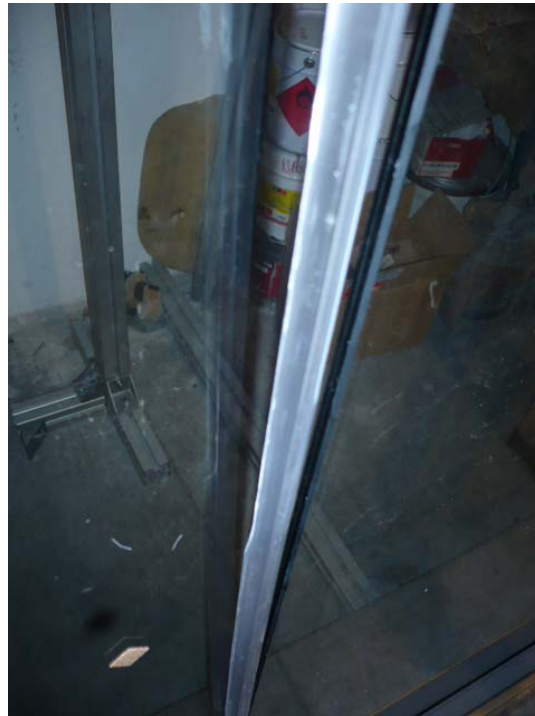
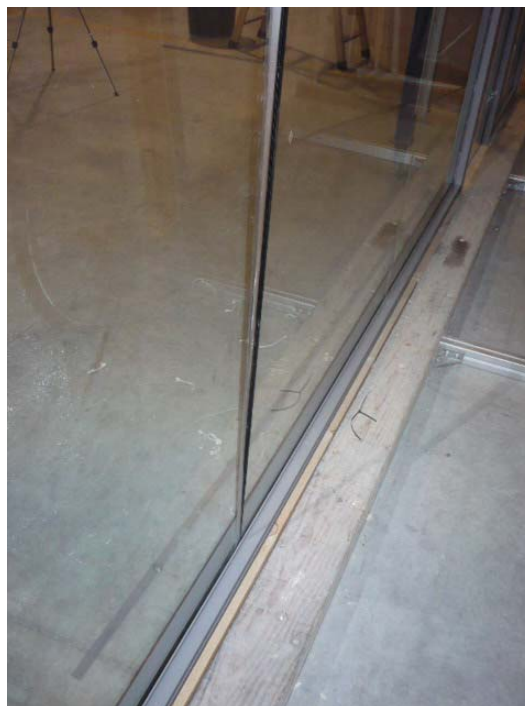
Con el impacto los junquillos laterales salen despedidos y la junta de polimetraquilato solo queda sujeta en la parte inferior (ver foto 5 y 6 en anexo).

Foto 5: Resistencia a daños estructurales producidos por el impacto de un cuerpo blando – saco 50 kg con  $H \leq 1.5$  m.

Foto 6: Resistencia a daños estructurales producidos por el impacto de un cuerpo blando – saco 50 kg con  $H \leq 1.5$  m.
