## INFORME DE ENSAYO

MATERIAL ENSAYADO: MAMPARA SERIE M92  
REF. «CC-1»

OBJETO DE LA PETICIÓN: RESISTENCIA A IMPACTO SEGÚN LA GUÍA DE DITE  
NÚM. 003 INTERNAL PARTITION SYSTEMS FOR USE AS NON-LOADBEARING WALLS. EDICIÓN  
1998 AMENDUM DICIEMBRE 2005, COMPLETADA CON LA NORMA ISO 7892:1998 VERTICAL  
BUILDING COMPONENTS - IMPACT RESISTANCE - IMPACT BODIES AND GENERAL TEST  
PROCEDURES

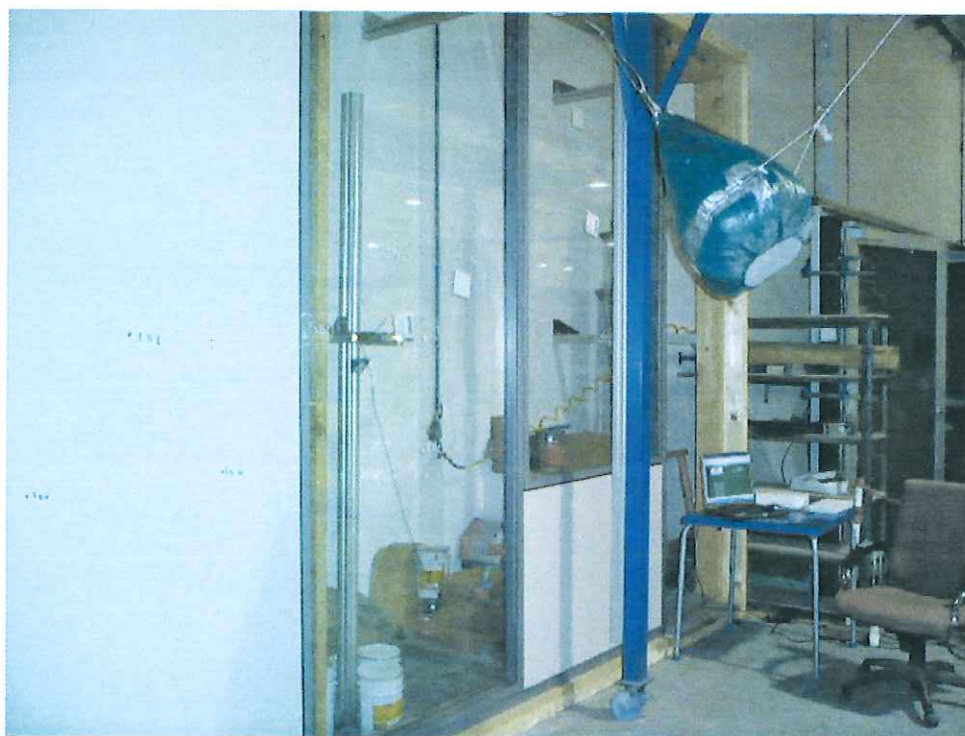
Serie 1: Se golpeó la pared entre montantes con tres golpes coincidentes en el mismo punto. No se aprecian daños de ningún tipo (perforaciones, roturas, fisuras, et.).

Fotografía 2: Resistencia a daños funcionales producidos por el impacto de un cuerpo blando – saco 50 kg con  $H \leq 1.5$  m. Impacto entre montantes

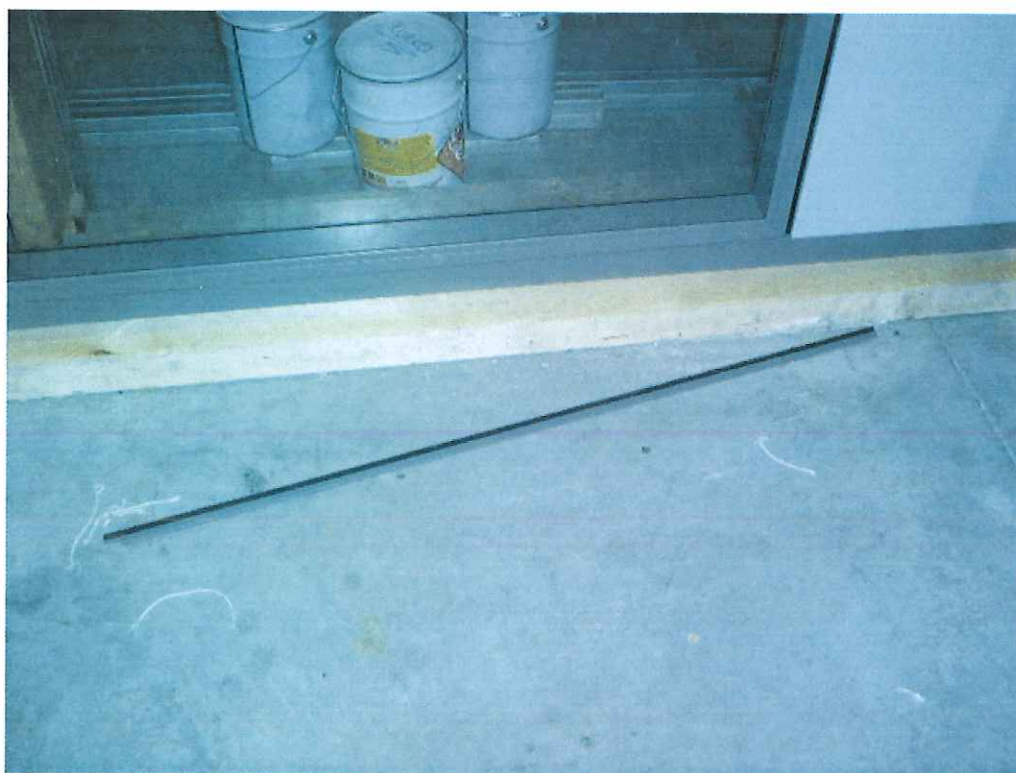
En el punto de impacto FS3 (tercera serie de impactos), en el 2º impacto se cae el junquillo superior frontal. En el tercer impacto se suelta el tornillo de atrás, el junquillo derecho se suelta (ver fotografía).

Fotografía 3: Caída del junquillo
