**Nº informe: 21411. Hoja 1 de 15**

## INFORME DE ENSAYO

**MATERIAL ENSAYADO:** MAMPARA SERIE M82 CRISTAL  
REF. «CD-3»

**OBJETO DE LA PETICIÓN:** RESISTENCIA A IMPACTO SEGÚN LA GUÍA DE DITE  
NÚM. 003 INTERNAL PARTITION SYSTEMS FOR USE AS NON-LOADBEARING WALLS. EDICIÓN  
1998 AMENDUM DICIEMBRE 2005, COMPLETADA CON LA NORMA ISO 7892:1998 VERTICAL  
BUILDING COMPONENTS - IMPACT RESISTANCE - IMPACT BODIES AND GENERAL TEST  
PROCEDURES

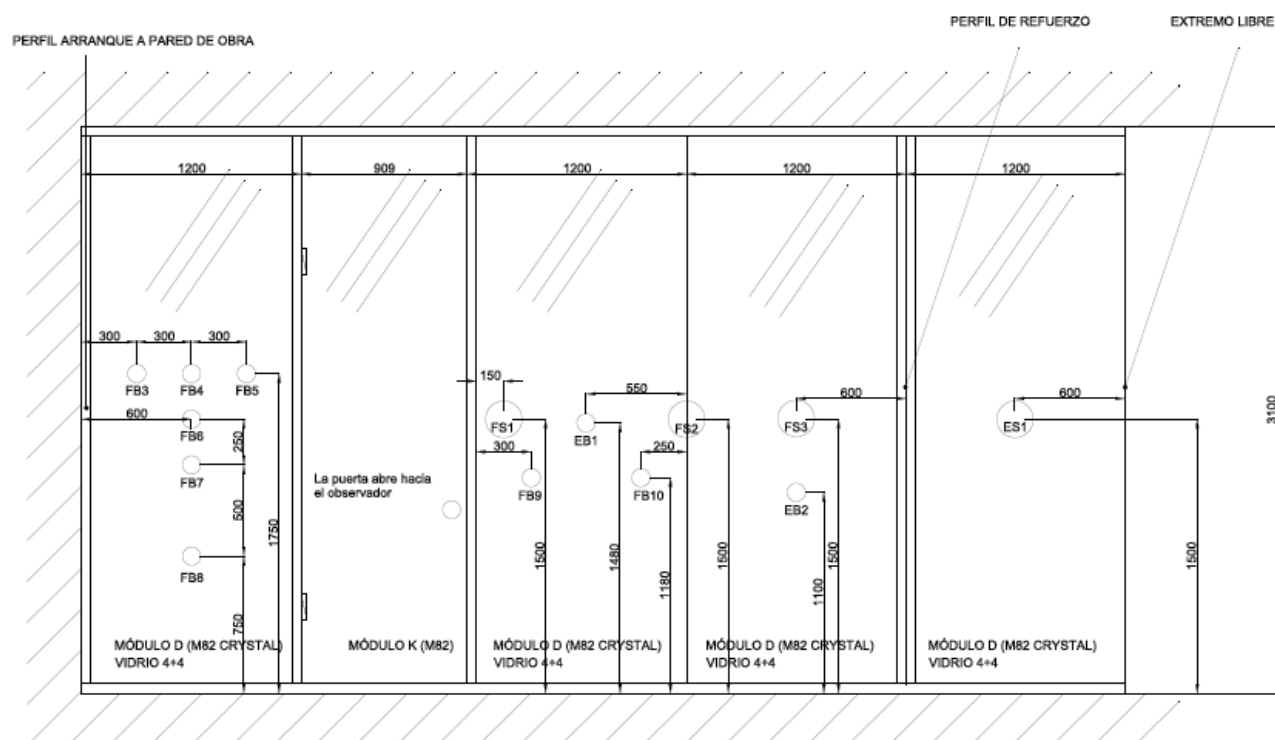
FIG 3B. PROBETA RESISTENCIA AL IMPACTO CD-3.M82 CRYSTAL

En este caso la bola golpea dos veces en un punto medio de la pared a una altura menor a 1,50 m (un impacto en el módulo central a una altura de 1480 mm del suelo y otro impacto en la zona vidriada a 1100 mm del suelo), en el punto más débil que corresponde a la zona entre montantes otro, con una energía de choque de 10 Nm. (FIG 3B)

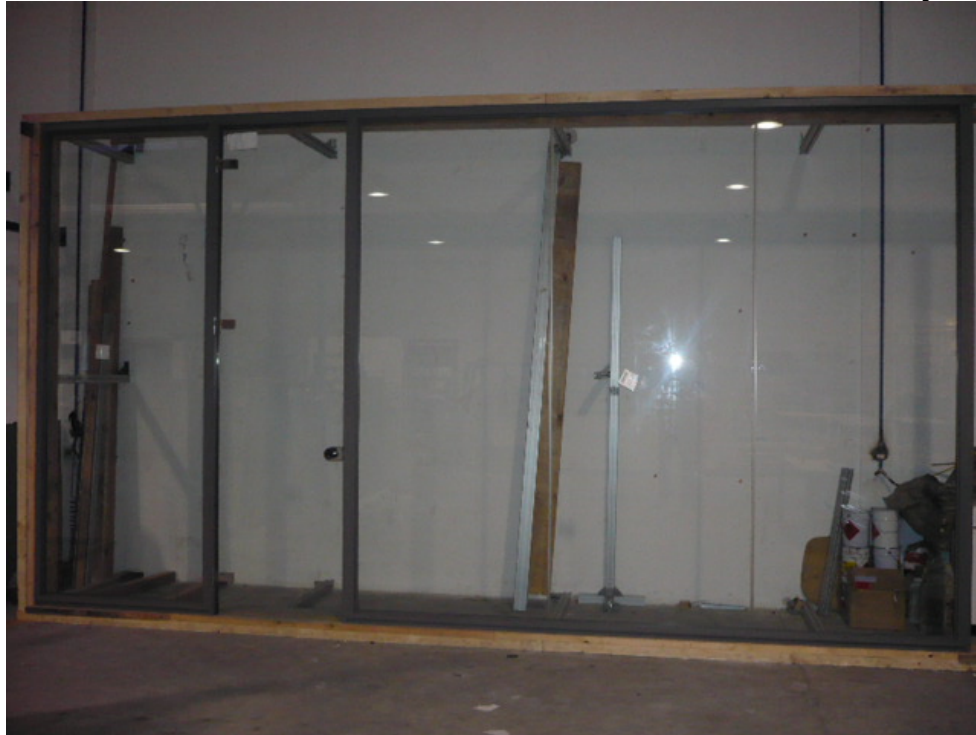
Montaje de la probeta según el doc. de trabajo 786.1-G-04- Versión 10\_09\_12\_08\_Ensayos mecánicos, del ITeC.
