**Nº informe: 21428. Hoja 1 de 13**

## INFORME DE ENSAYO

**MATERIAL ENSAYADO:** MAMPARA SERIE M92 CRISTAL  
REF. «CD-4»

**OBJETO DE LA PETICIÓN:** RESISTENCIA A IMPACTO SEGÚN LA GUÍA DE DITE  
NÚM. 003 INTERNAL PARTITION SYSTEMS FOR USE AS NON-LOADBEARING WALLS. EDICIÓN  
1998 AMENDUM DICIEMBRE 2005, COMPLETADA CON LA NORMA ISO 7892:1998 VERTICAL  
BUILDING COMPONENTS - IMPACT RESISTANCE - IMPACT BODIES AND GENERAL TEST  
PROCEDURES

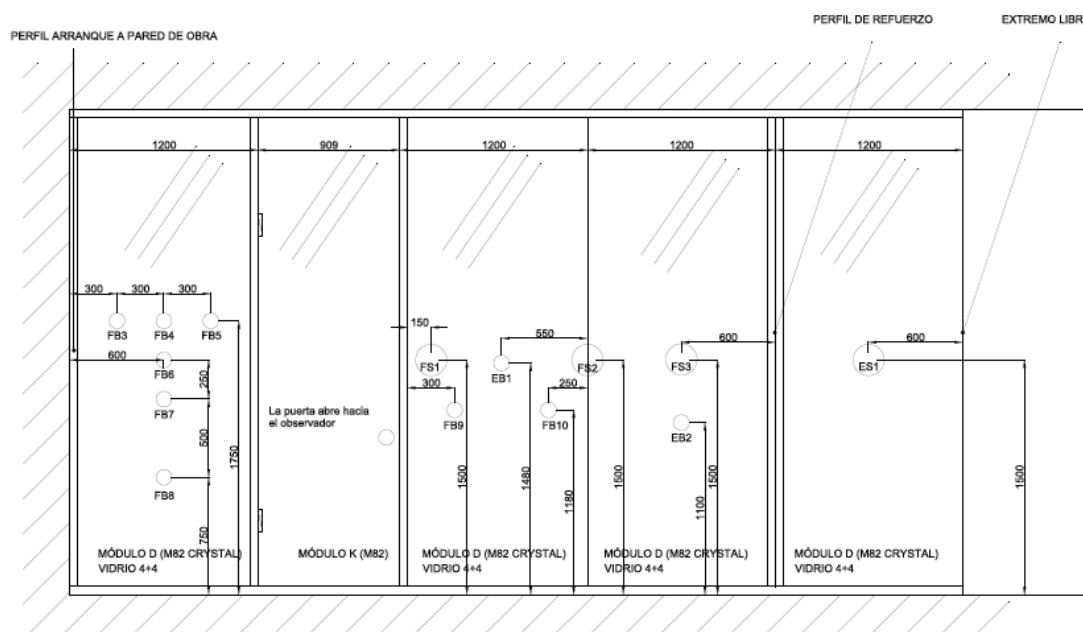
### PROBETA RESISTENCIA AL IMPACTO CD-4.M82 CRYSTAL

- Probeta de dimensiones (5709 mm en longitud x 3100 mm en altura) compuesta por paneles de entramado de partículas y vidrio, Altura: 3.100 mm), compuesto por módulos D, K, D, D y D. Los vidrios son laminados de 5+5.

FB: punto de impacto (i) ensayo daños Funcionales con Bola 0,5 kg.  
FS: Punto de impacto (i) ensayo daños Funcionales con Saco 50 kg.  
EB: Punto de impacto (i) ensayo daños Estructurales con Bola de 1 kg.  
ES: Punto de impacto (i) ensayo daños Estructurales con Saco de 50 kg.

Durante el montaje se han realizado los ensayos de identificación de la planeidad de los tabiques con una desviación de 0,10 mm/metro lineal horizontal, así como la separación entre montantes y riostras que se ha comprobado que coincide con los planos de las figuras 1 y 2. Todos los módulos vidrieros son de 5+5 STADIP 55.1; Fabricante SAINT GOBAIN GLASS.

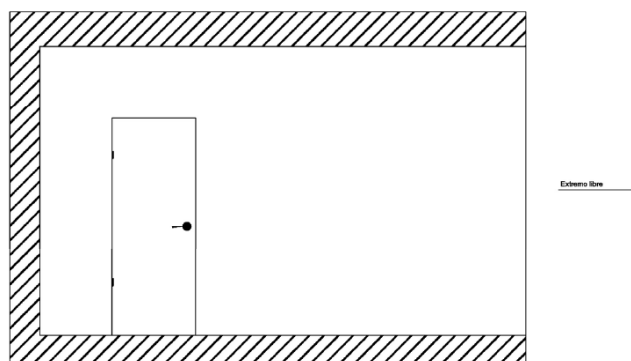
**Figura 3:** Sujeción de la probeta

En todos los casos se ha sujetado las probetas en la parte inferior y superior y en el extremo lateral más cercano a la puerta, dejando el extremo lateral más alejado de la puerta libre, tal y como especifica el documento de trabajo 786.1-G-04- Versión 10\_09\_12\_08\_Ensayos mecánicos, del ITeC.

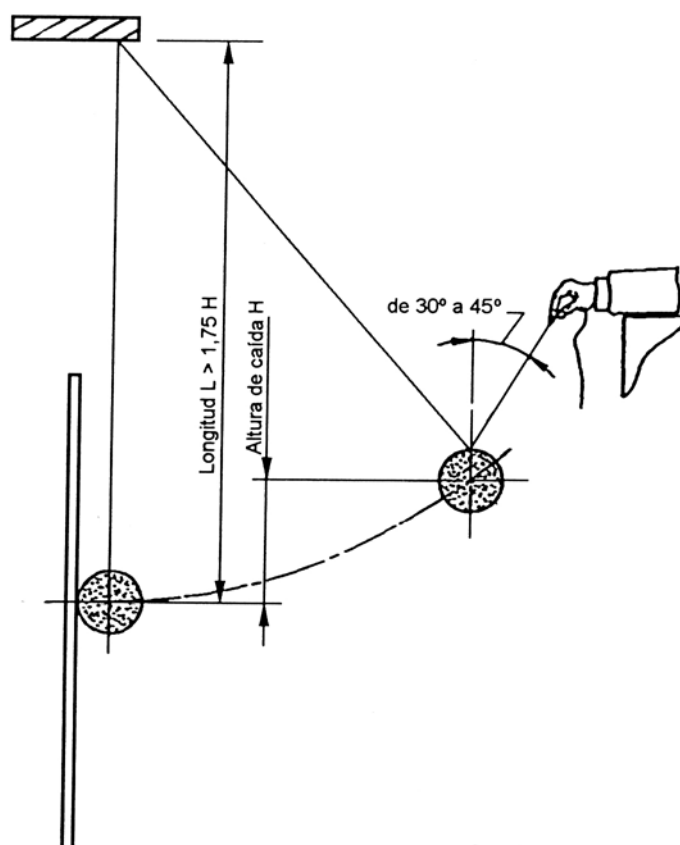
**Figura 4: Choque con cuerpo duro**

El ensayo ha consistido en hacer golpear la pared con una bola de acero, cuya masa era de 500 g, según muestra la siguiente figura:

La bola choca perpendicular al plano de la pared, en 5 puntos a una altura superior a 1,5 m ( $H < 1.5$  m) y otros 5 en una altura inferior a 1,5 m. En este caso la energía de impacto es de 2,5 Nm.

El montaje realizado para este ensayo es el mismo que para el ensayo de daños funcionales de cuerpo duro de 0.5 kg (figura 4) aunque el peso de la bola en este caso sea de 1 kg.

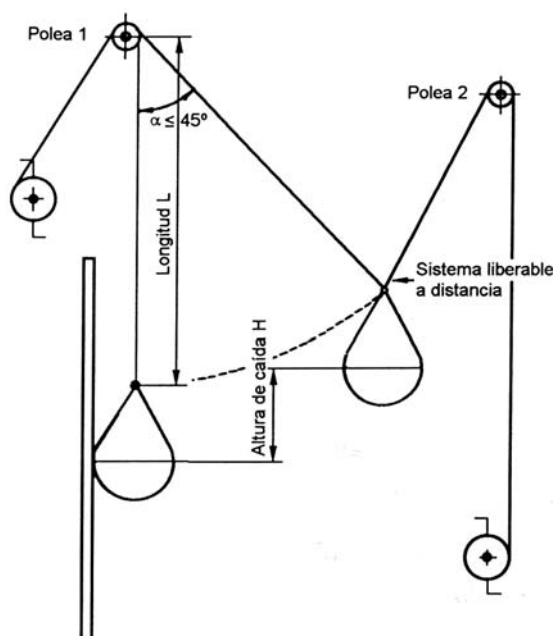
**Figura 5: Choque con cuerpo blando**

El ensayo ha consistido en hacer golpear la pared con una bolsa de bolas de vidrio, cuya masa es de 50 kg, según muestra la siguiente figura:

Los puntos de impacto estaban situados a menos de 1500 mm del suelo.

Una vez señalados los puntos de impacto, se elevó la bolsa hasta la altura requerida (1.744,89 mm), para obtener la energía de impacto que se deseaba alcanzar en el ensayo (120 Nm) y se liberó el saco de manera que golpee la pared evitando que rebote en su superficie.

Se ejecutaron tres series de 120 Nm : tres impactos coincidiendo con un montante, tres impactos entre montantes y tres impactos a 150 mm desde el extremo de la apertura de la puerta.

El procedimiento de ensayo y el montaje necesario para el mismo es el mismo que para el ensayo de daños funcionales de cuerpo blando (figura 5), salvo que en este caso se realiza un único impacto y la altura de caída de la bolsa es de 1500 mm con una energía de impacto de 200 Nm.

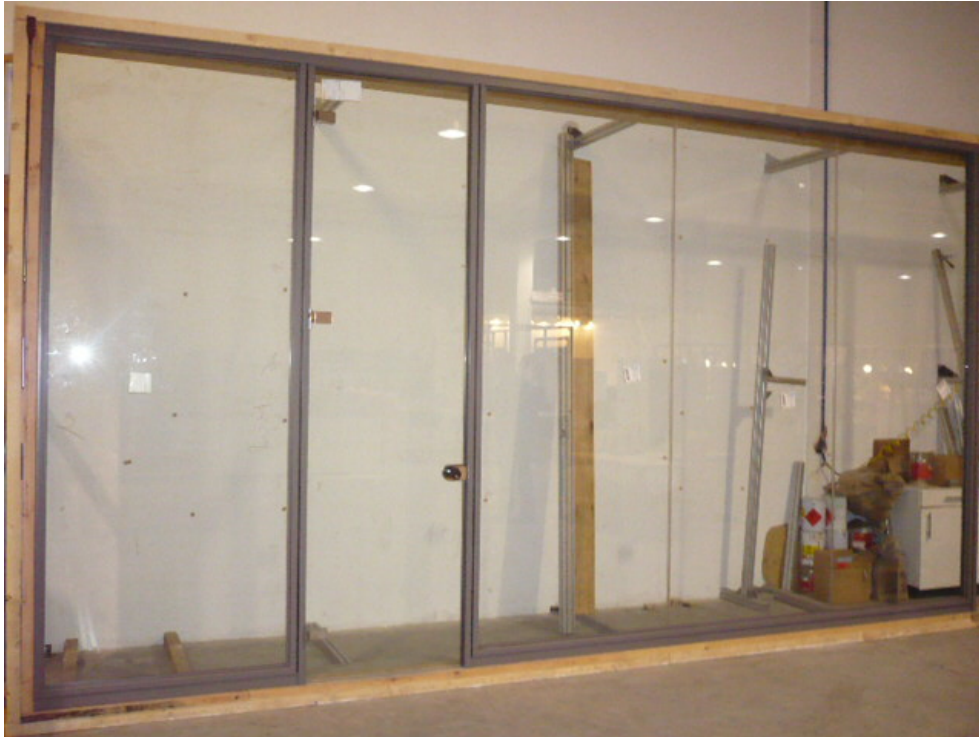
Montaje de la probeta según el doc. de trabajo 786.1-G-04- Versión 10\_09\_12\_08\_Ensayos mecánicos, del ITeC.

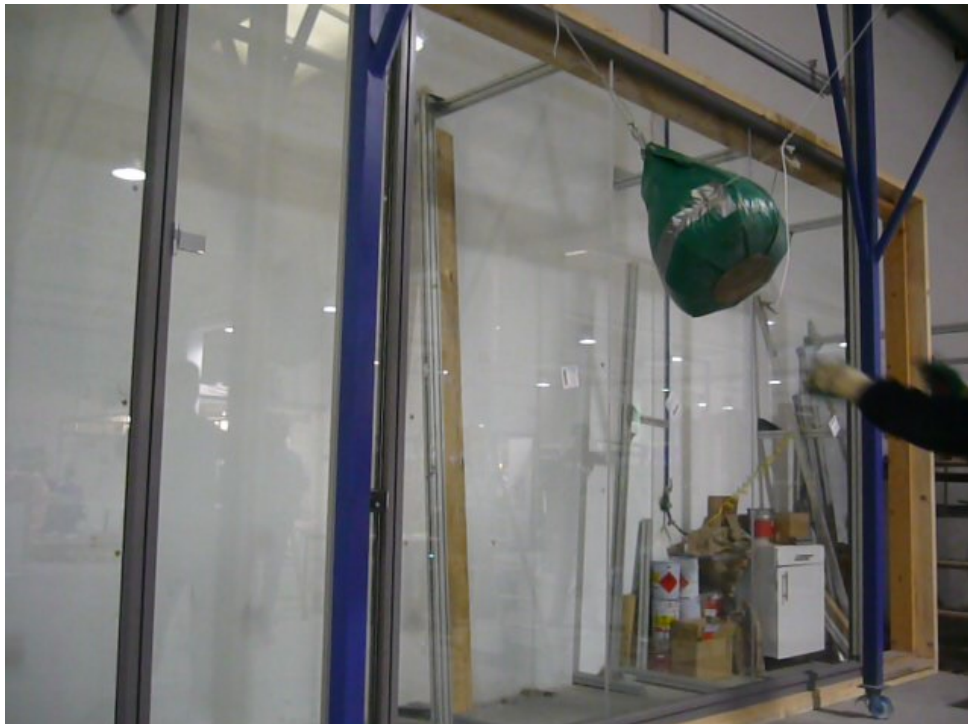
Resistencia a daños funcionales producidos por el impacto de un cuerpo blando – saco 50 kg con  $H \leq 1.5$  m. Impacto entre montantes

Serie 2: Se golpeó la pared entre montantes que limitan un módulo con tres golpes. Todo bien, no se desencaja nada.
